ՀՈՒՇԱՐՁԱՆՆԵՐԻ
ՎԵՐԱՆՈՐՈԳՈՒՄԸ
ՀԱՅԿԱԿԱՆ ՍՍՀ-ՈՒՄ

ՃԱՐՏԱՐԱՊԵՏԱԿԱՆ ՀՈՒՇԱՐՁԱՆՆԵՐԻ
ՎԵՐԱՆՈՐՈԳՈՒՄԸ
ՍՈՎԵՏԱԿԱՆ ՀԱՅԱՍՏԱՆՈՒՄ

«ՀԱՅԱՍՏԱՆ» ՀՐԱՏԱՐԱԿԶՈՒԹՅՈՒՆ
ԵՐԵՎԱՆ, 1978

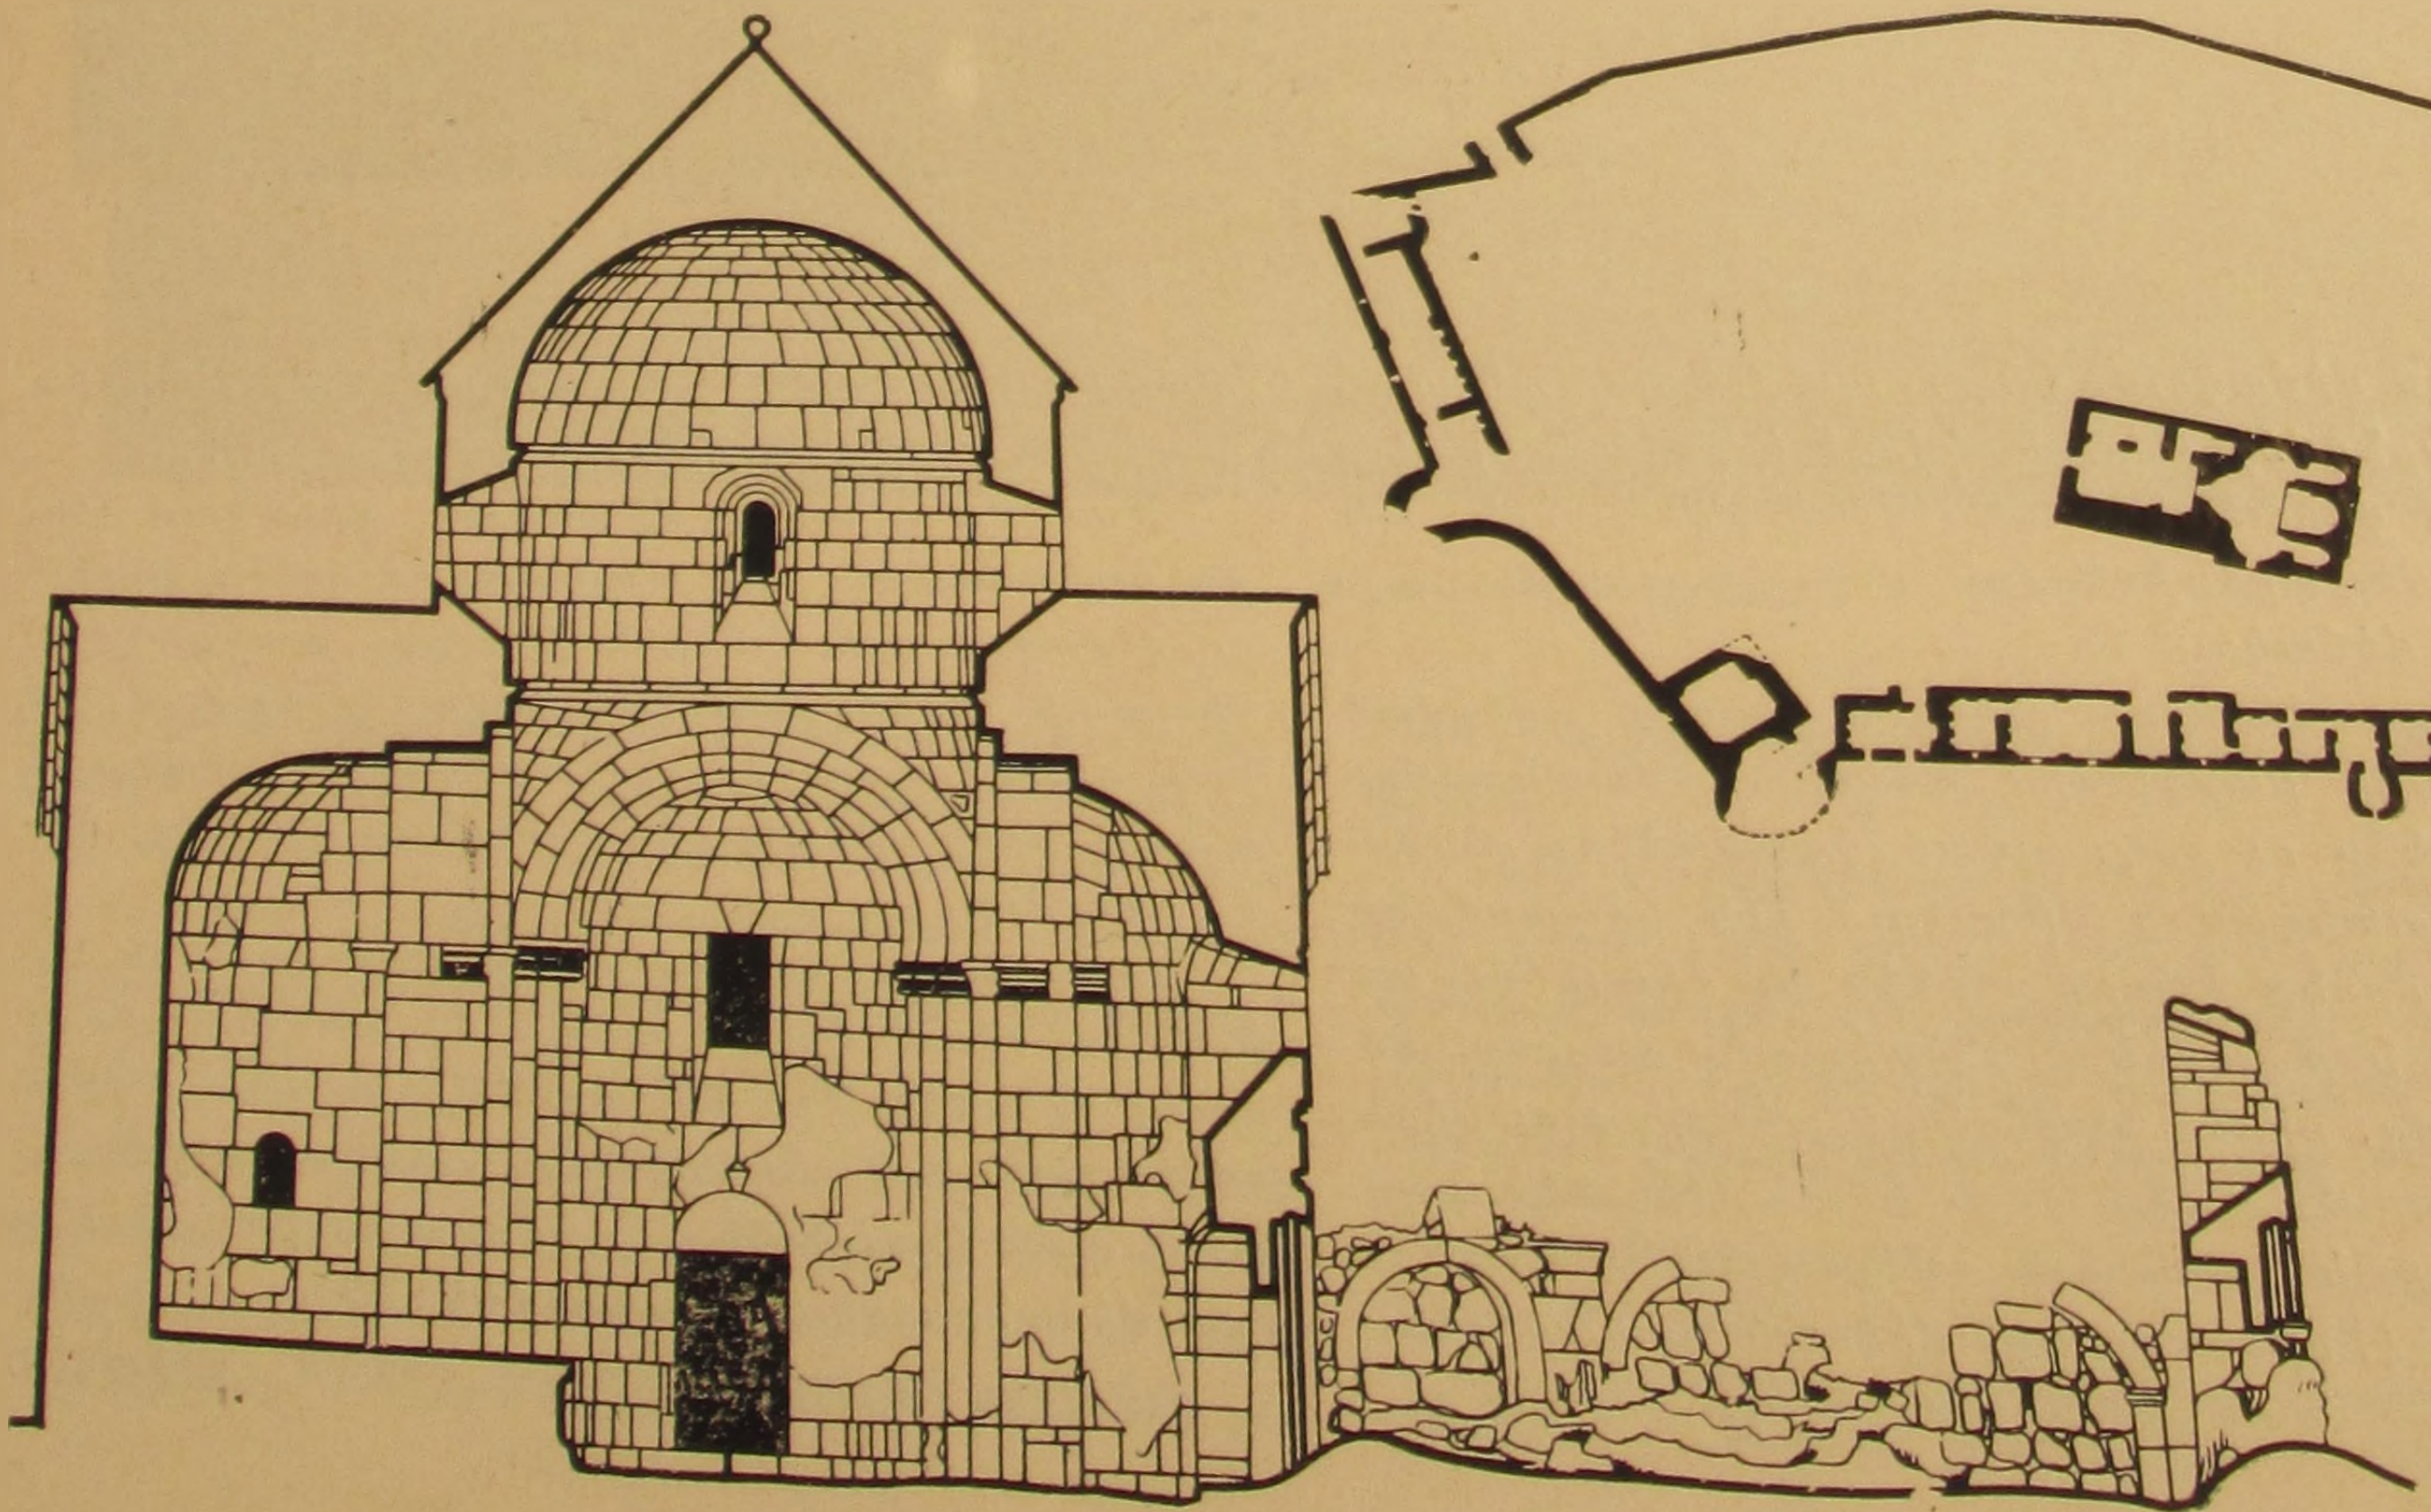
Նկ. 89. Գնդկանքի տաճար. չափագրություններ, նախագիծ:

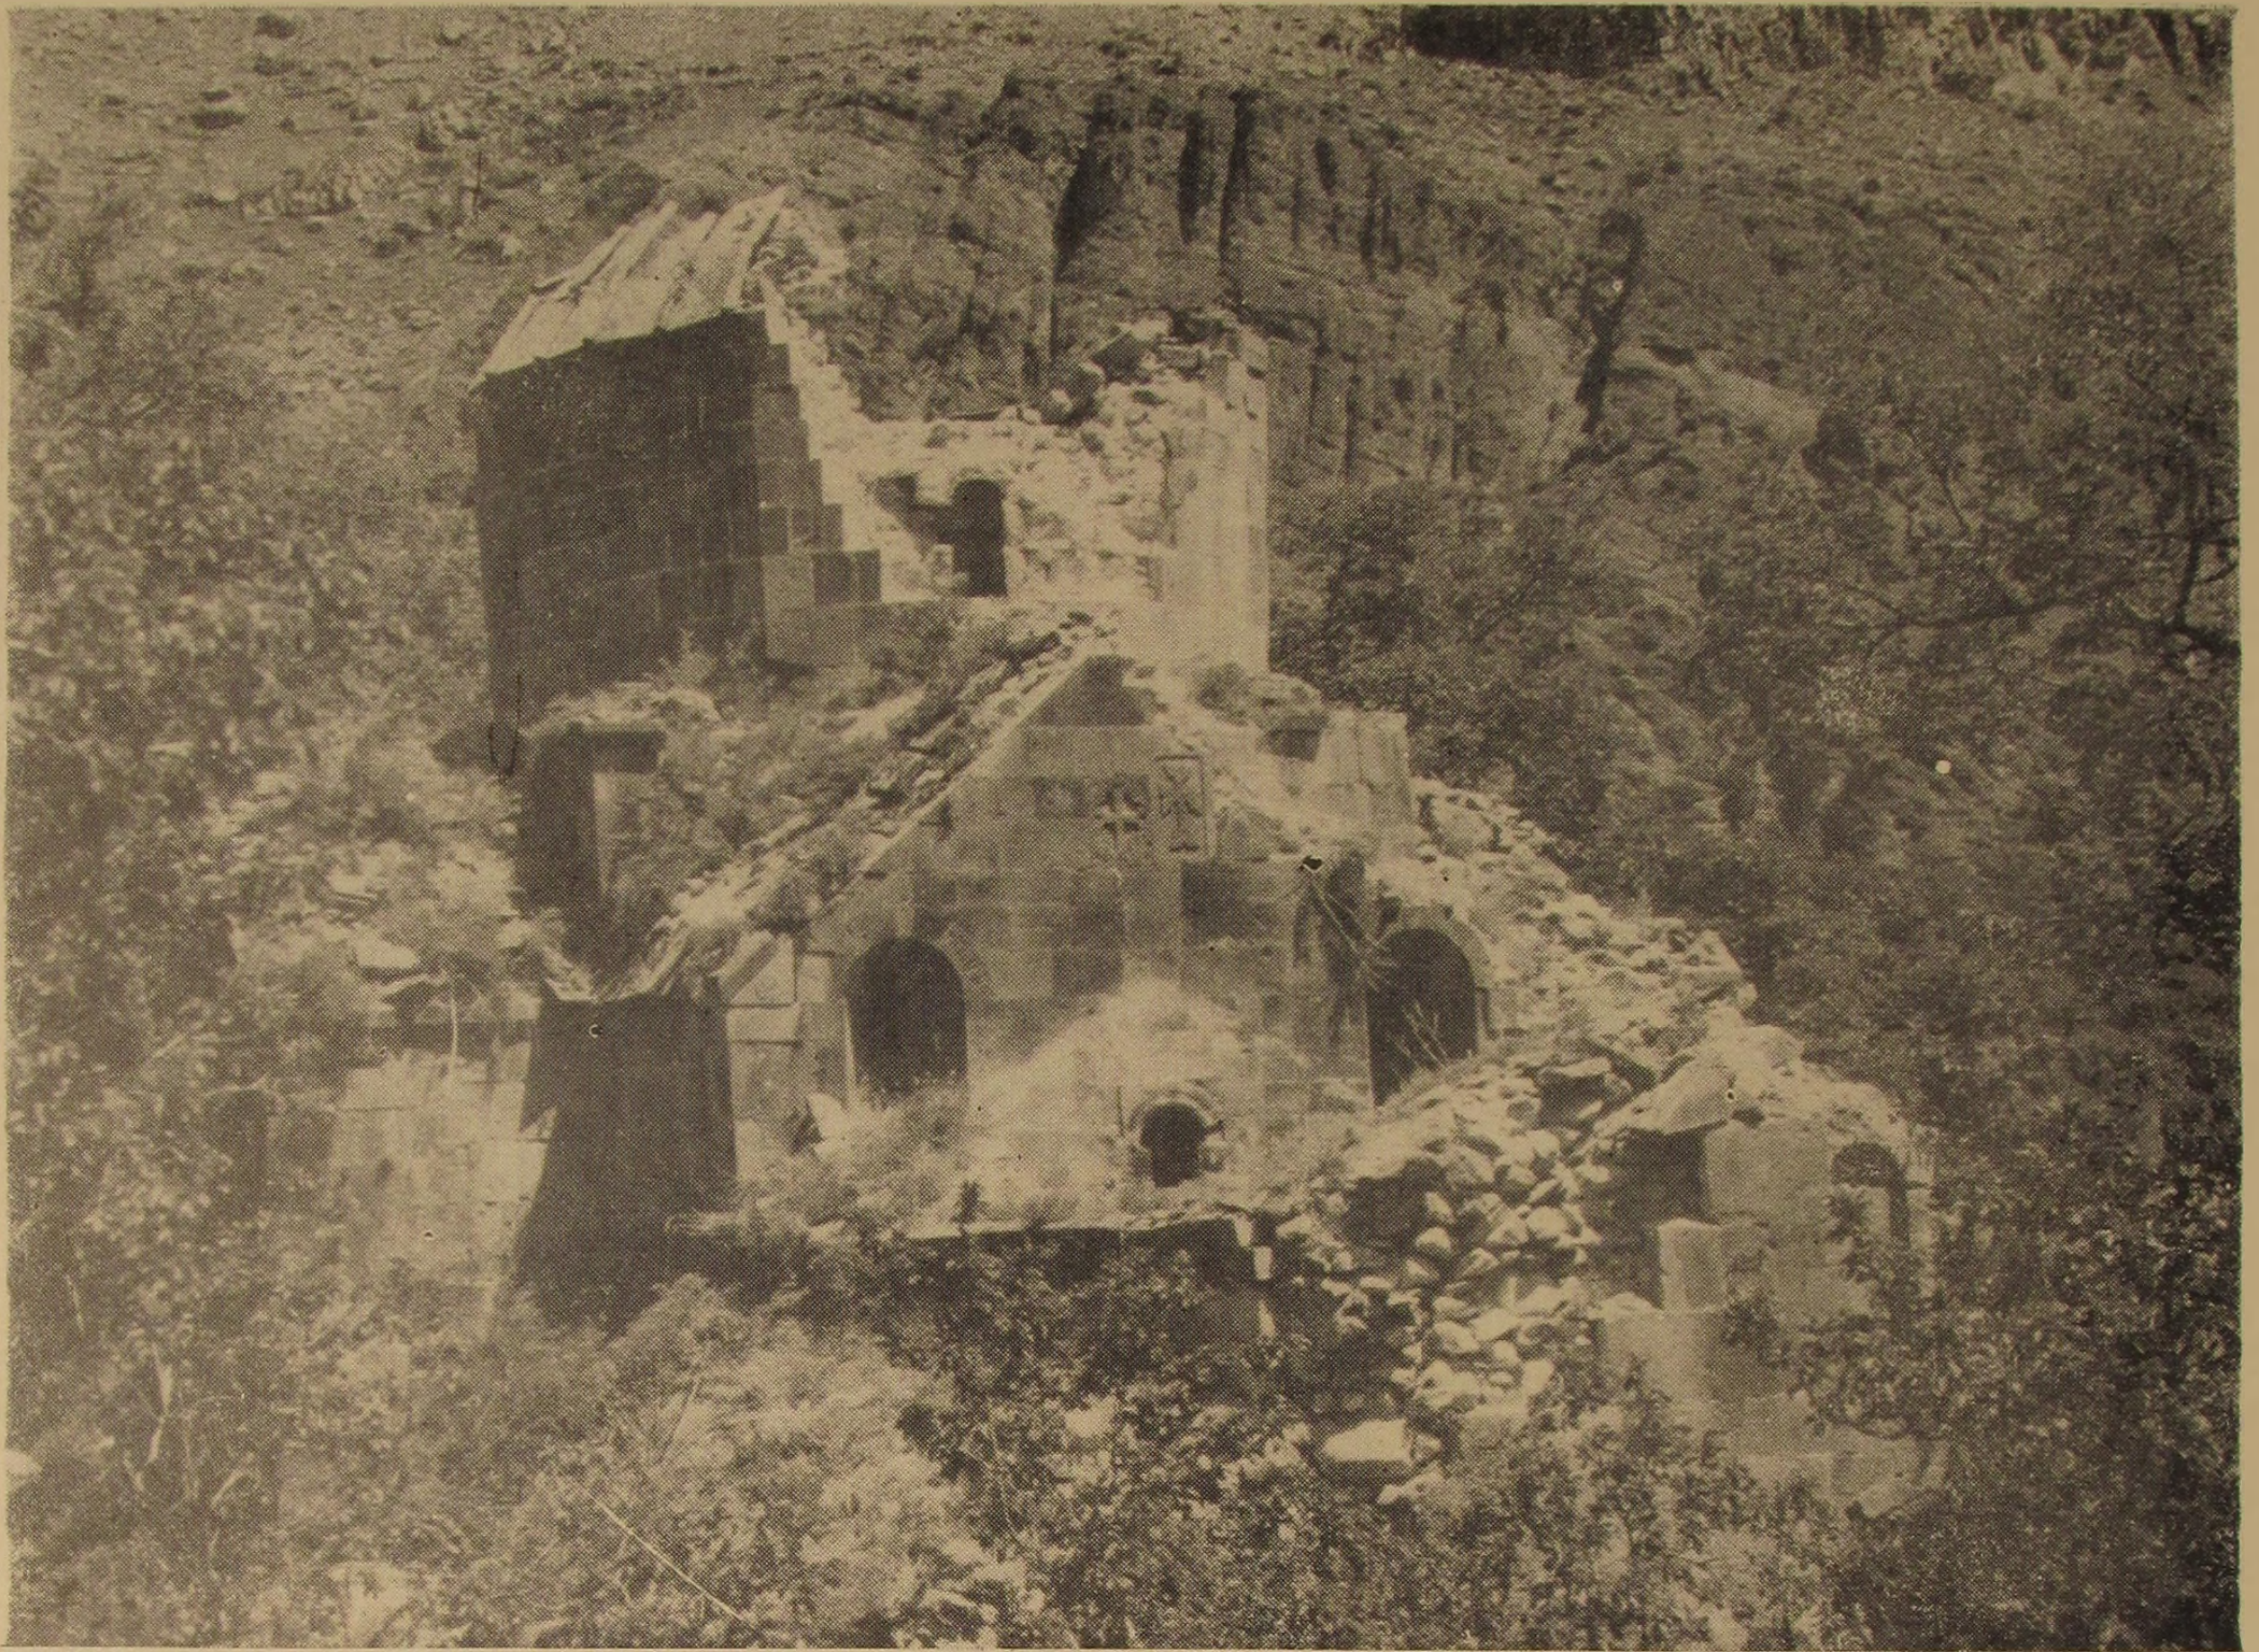
Նկ. 90. Գնդեանքը վերանորոգումից առաջ:

Հուշարձանը իր այդ դրությամբ սպունգի նման ներծծում էր ու ողողվում անձրևաջրերով, որոնք էլ ավելի էին խորացնում ընդհանուր վթարային վիճակը, անընդմեջ ու արագորեն քայքայելով այն: Այդպիսին էր հուշարձանի վիճակը նրա վերանորոգումից առաջ (Նկ. 90):

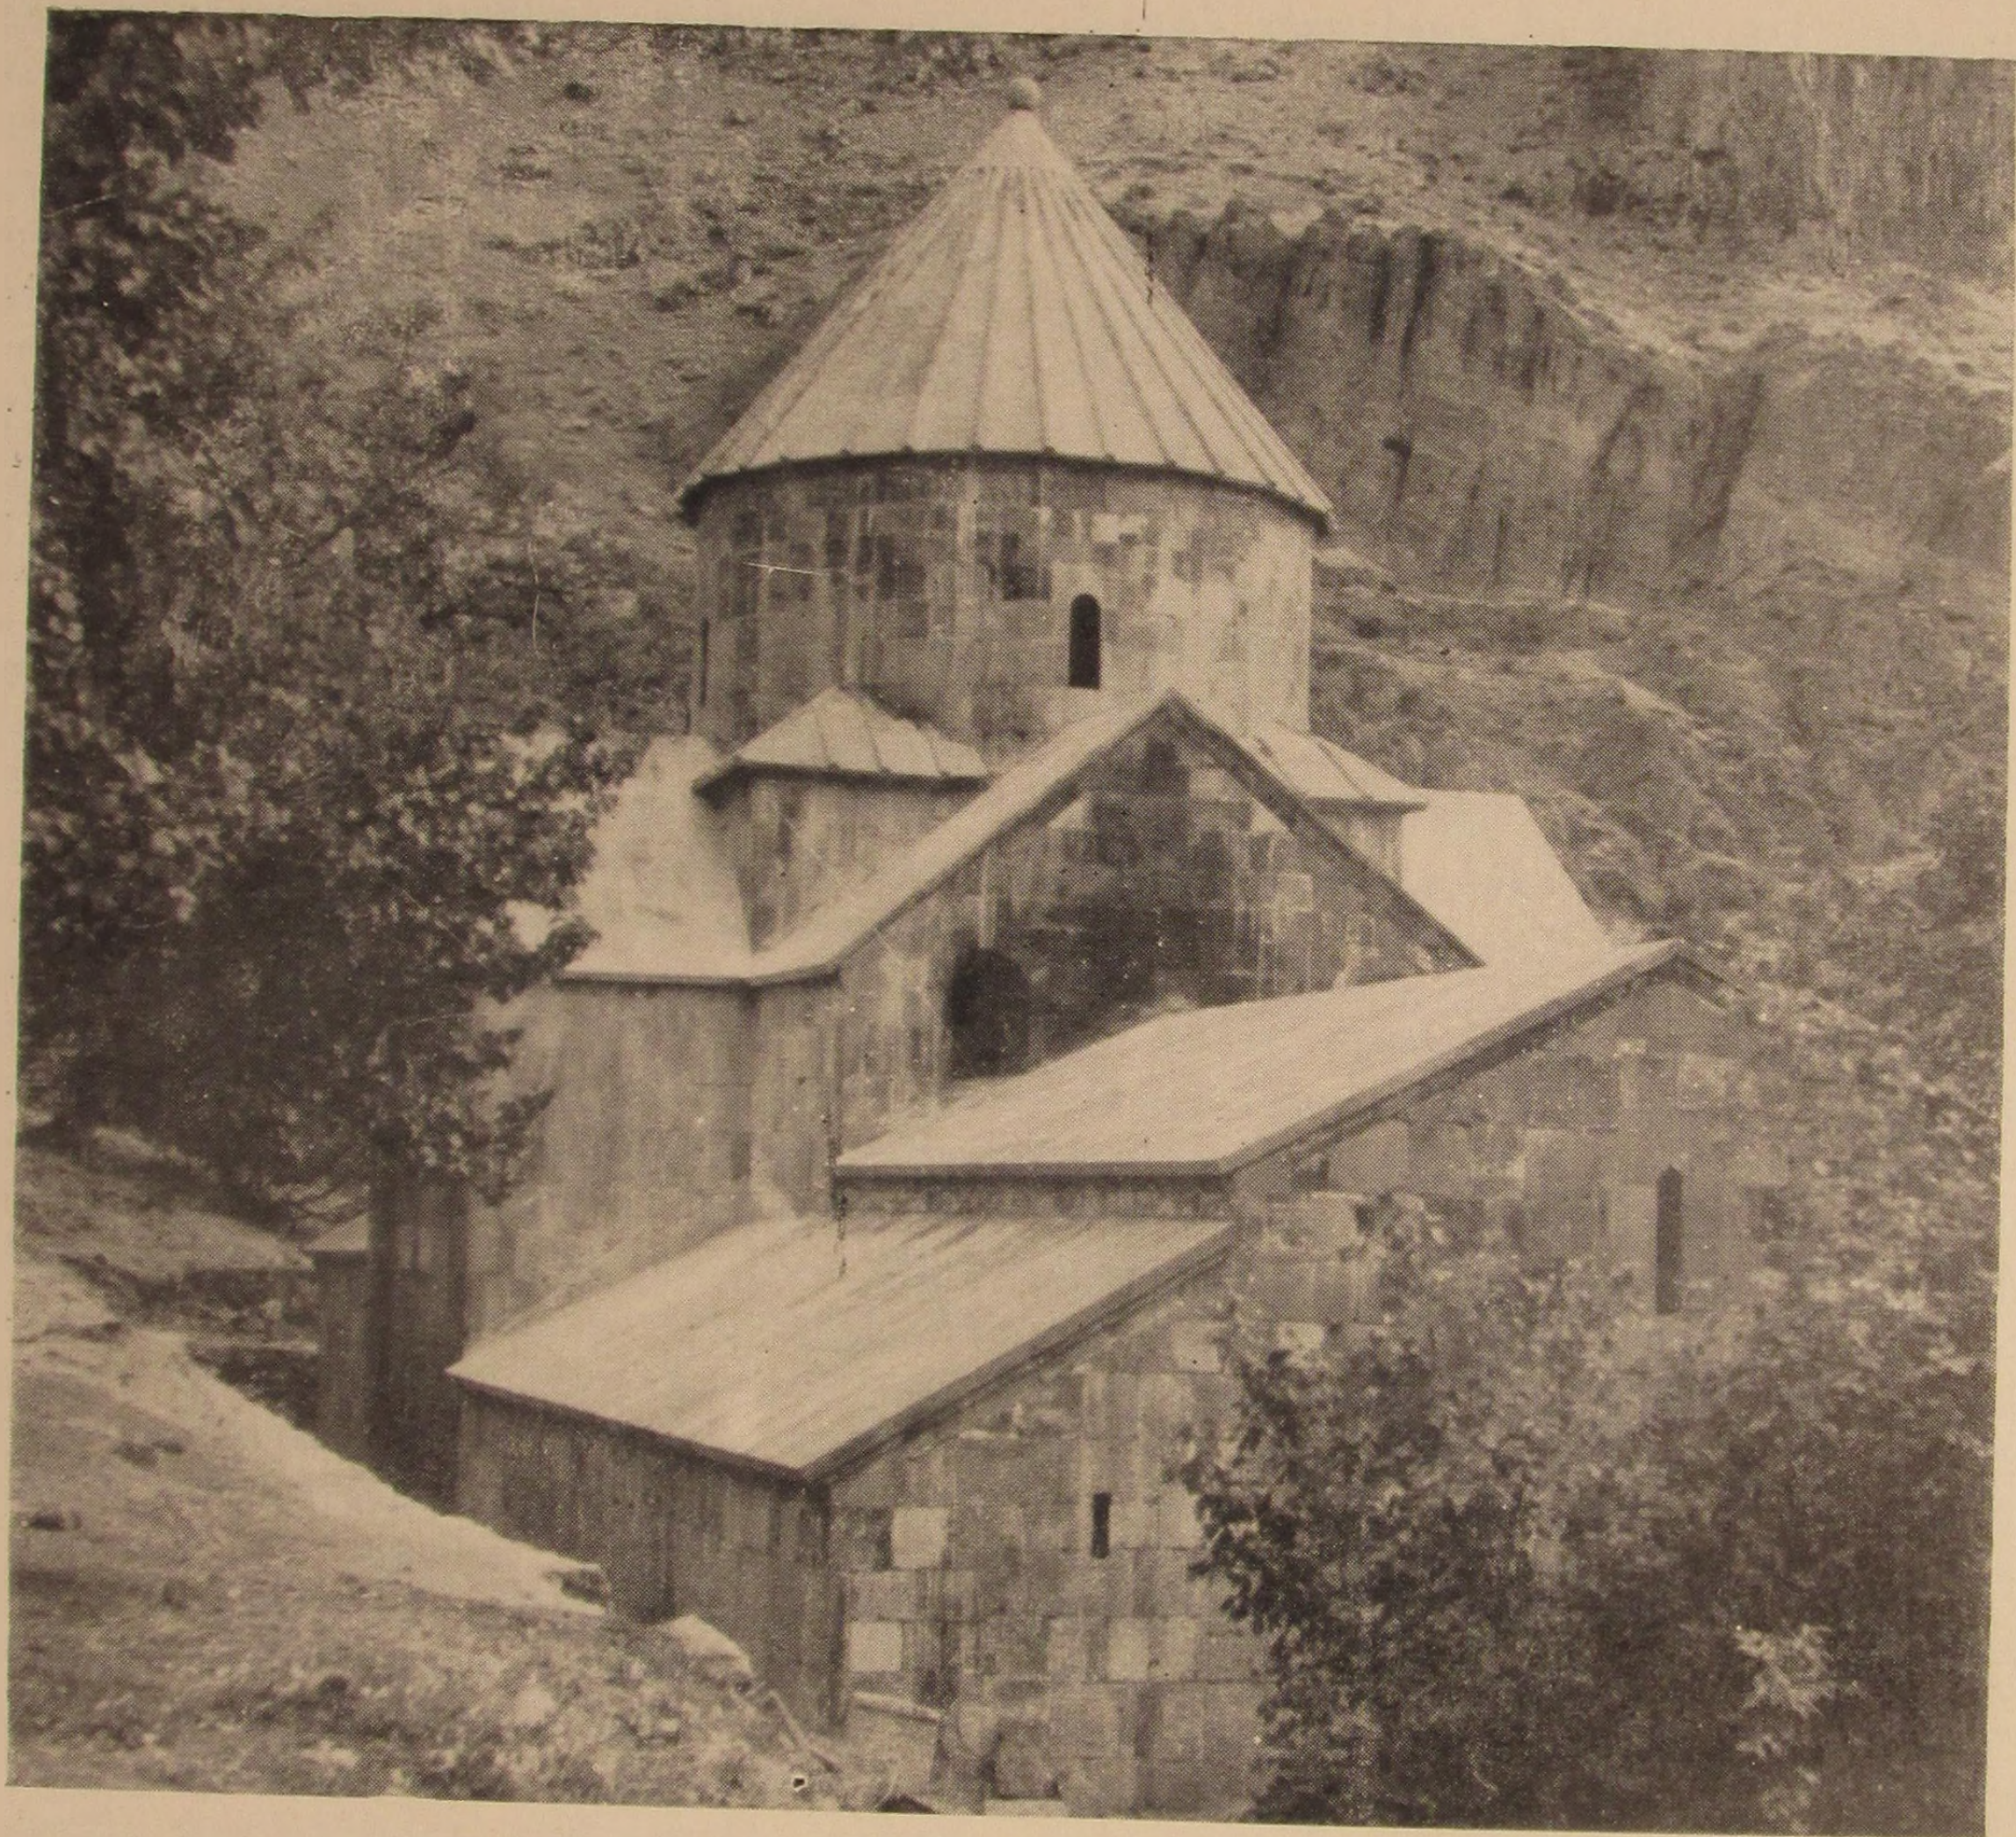
Նկ. 91. Դնդեանքը վերանորոգված վիճակում:

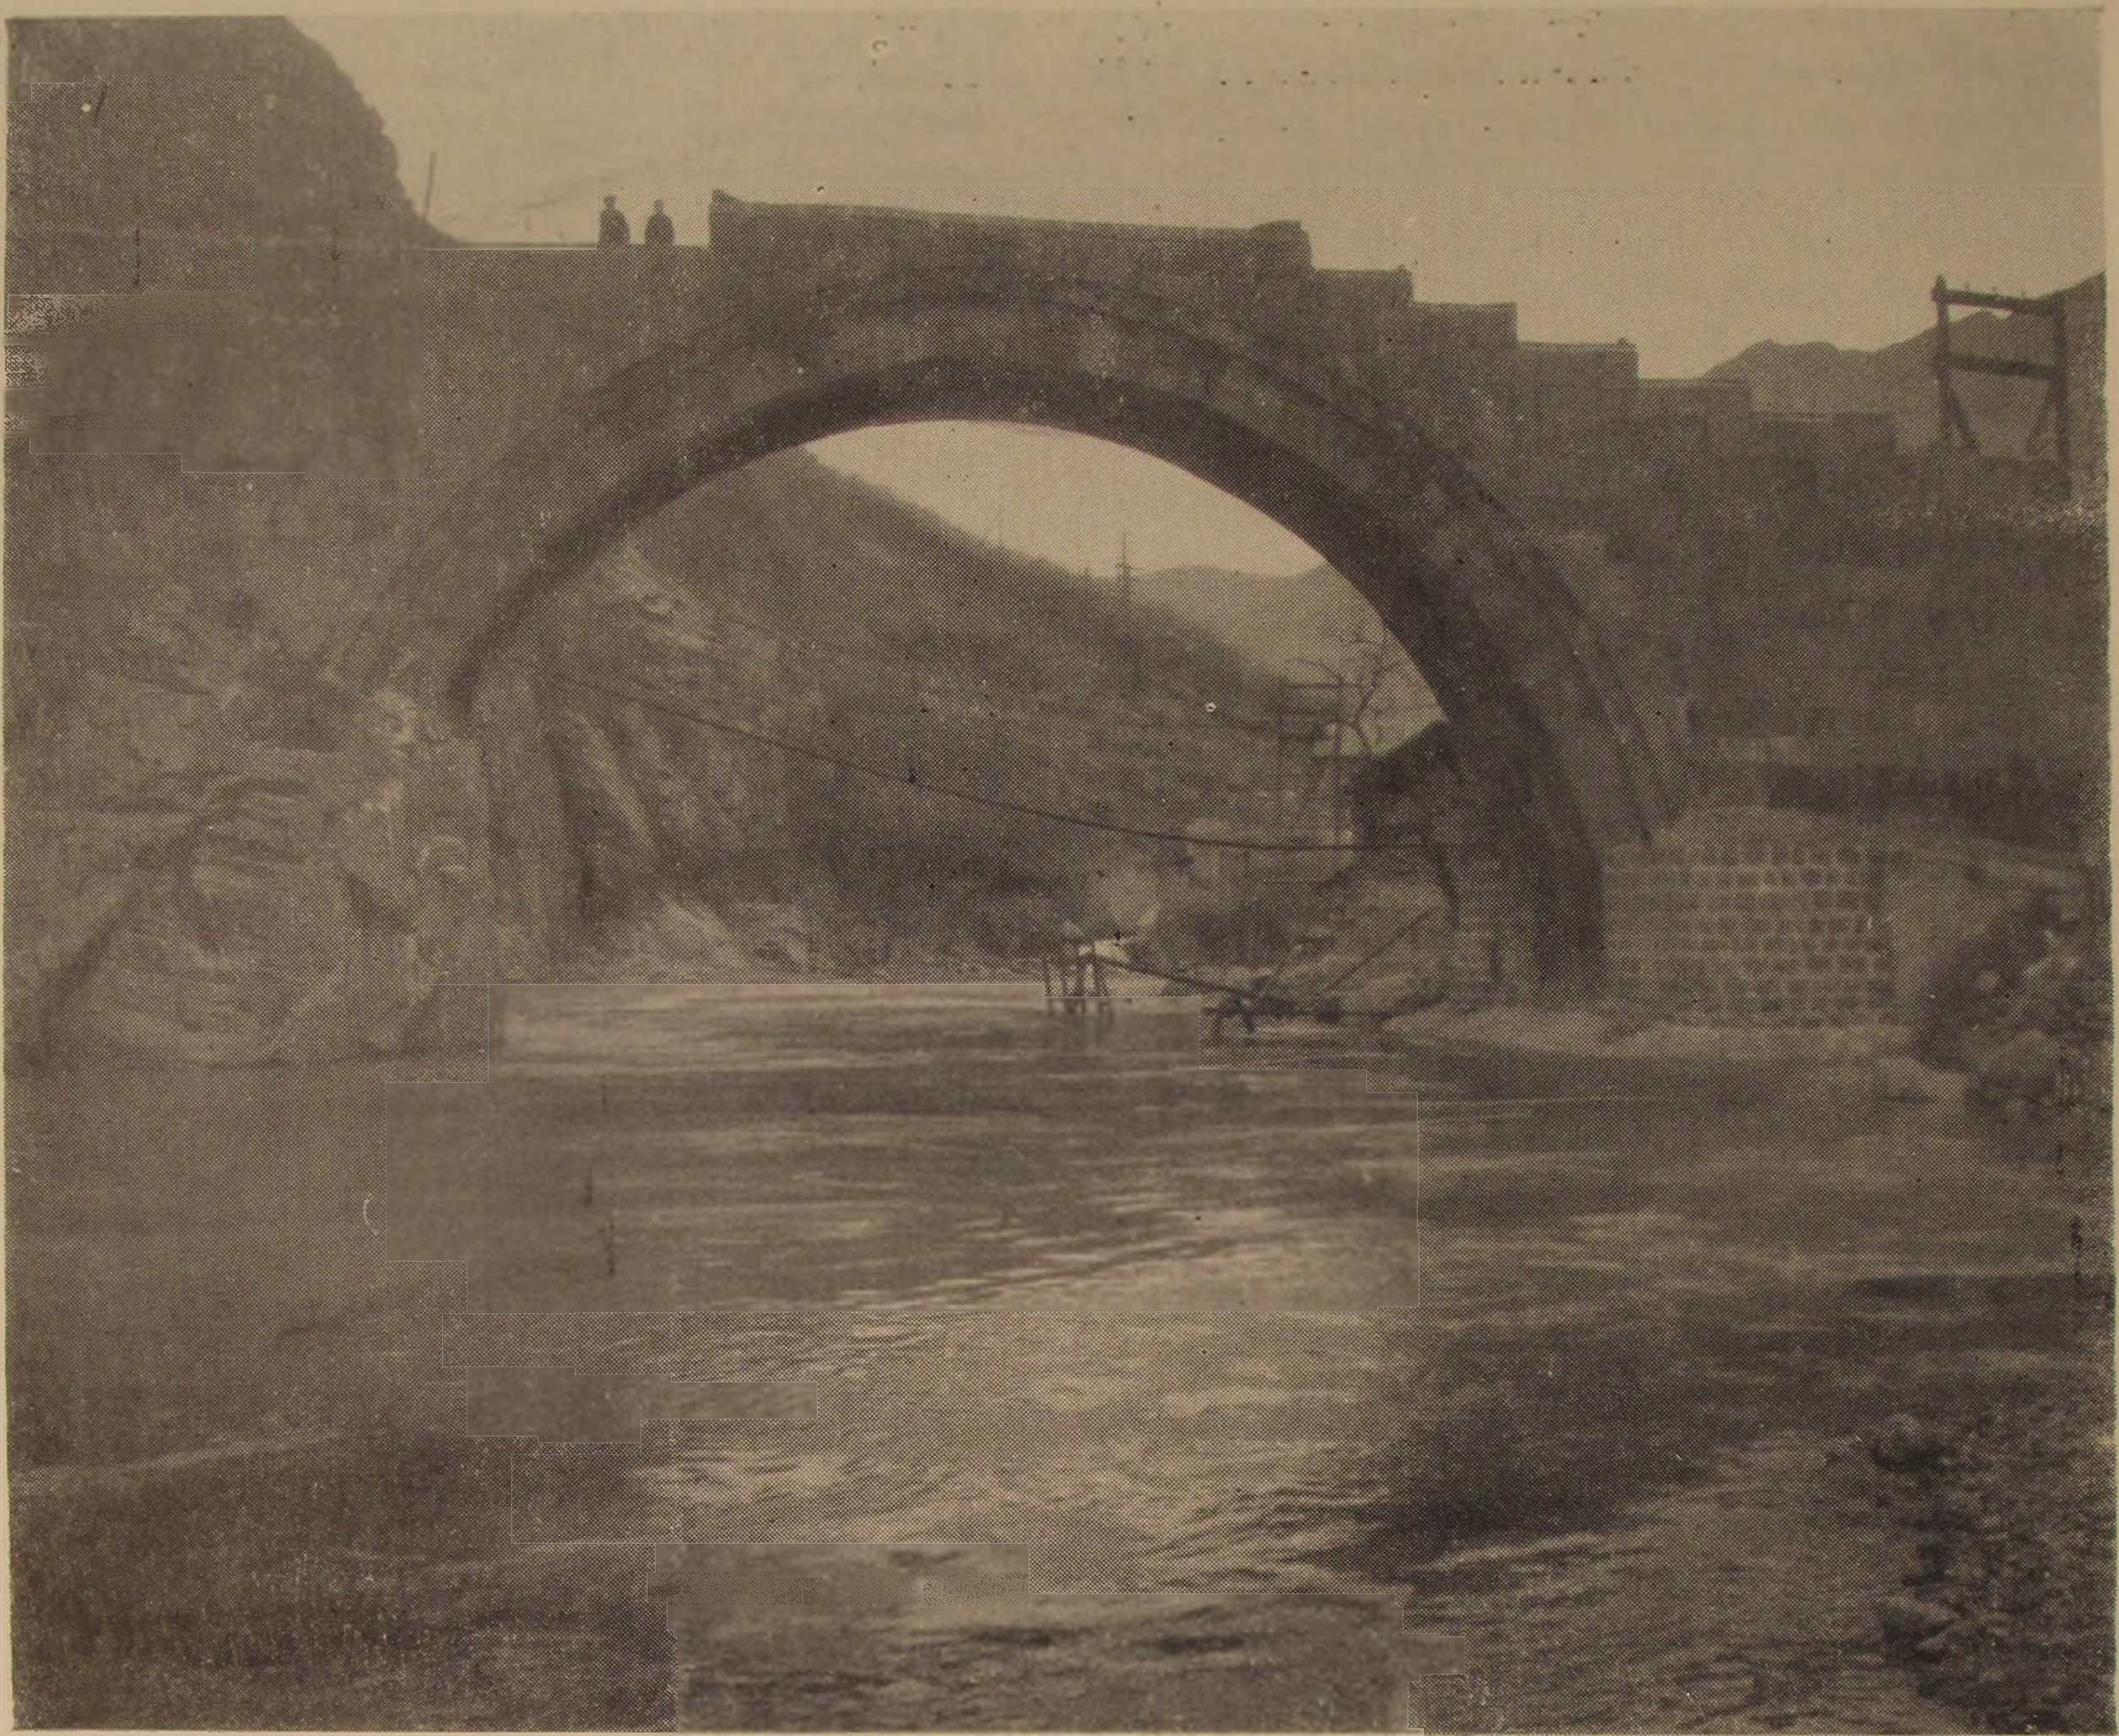
Նկ. 92. Սանահնի կամուրջը վերանորոգումից հետո:

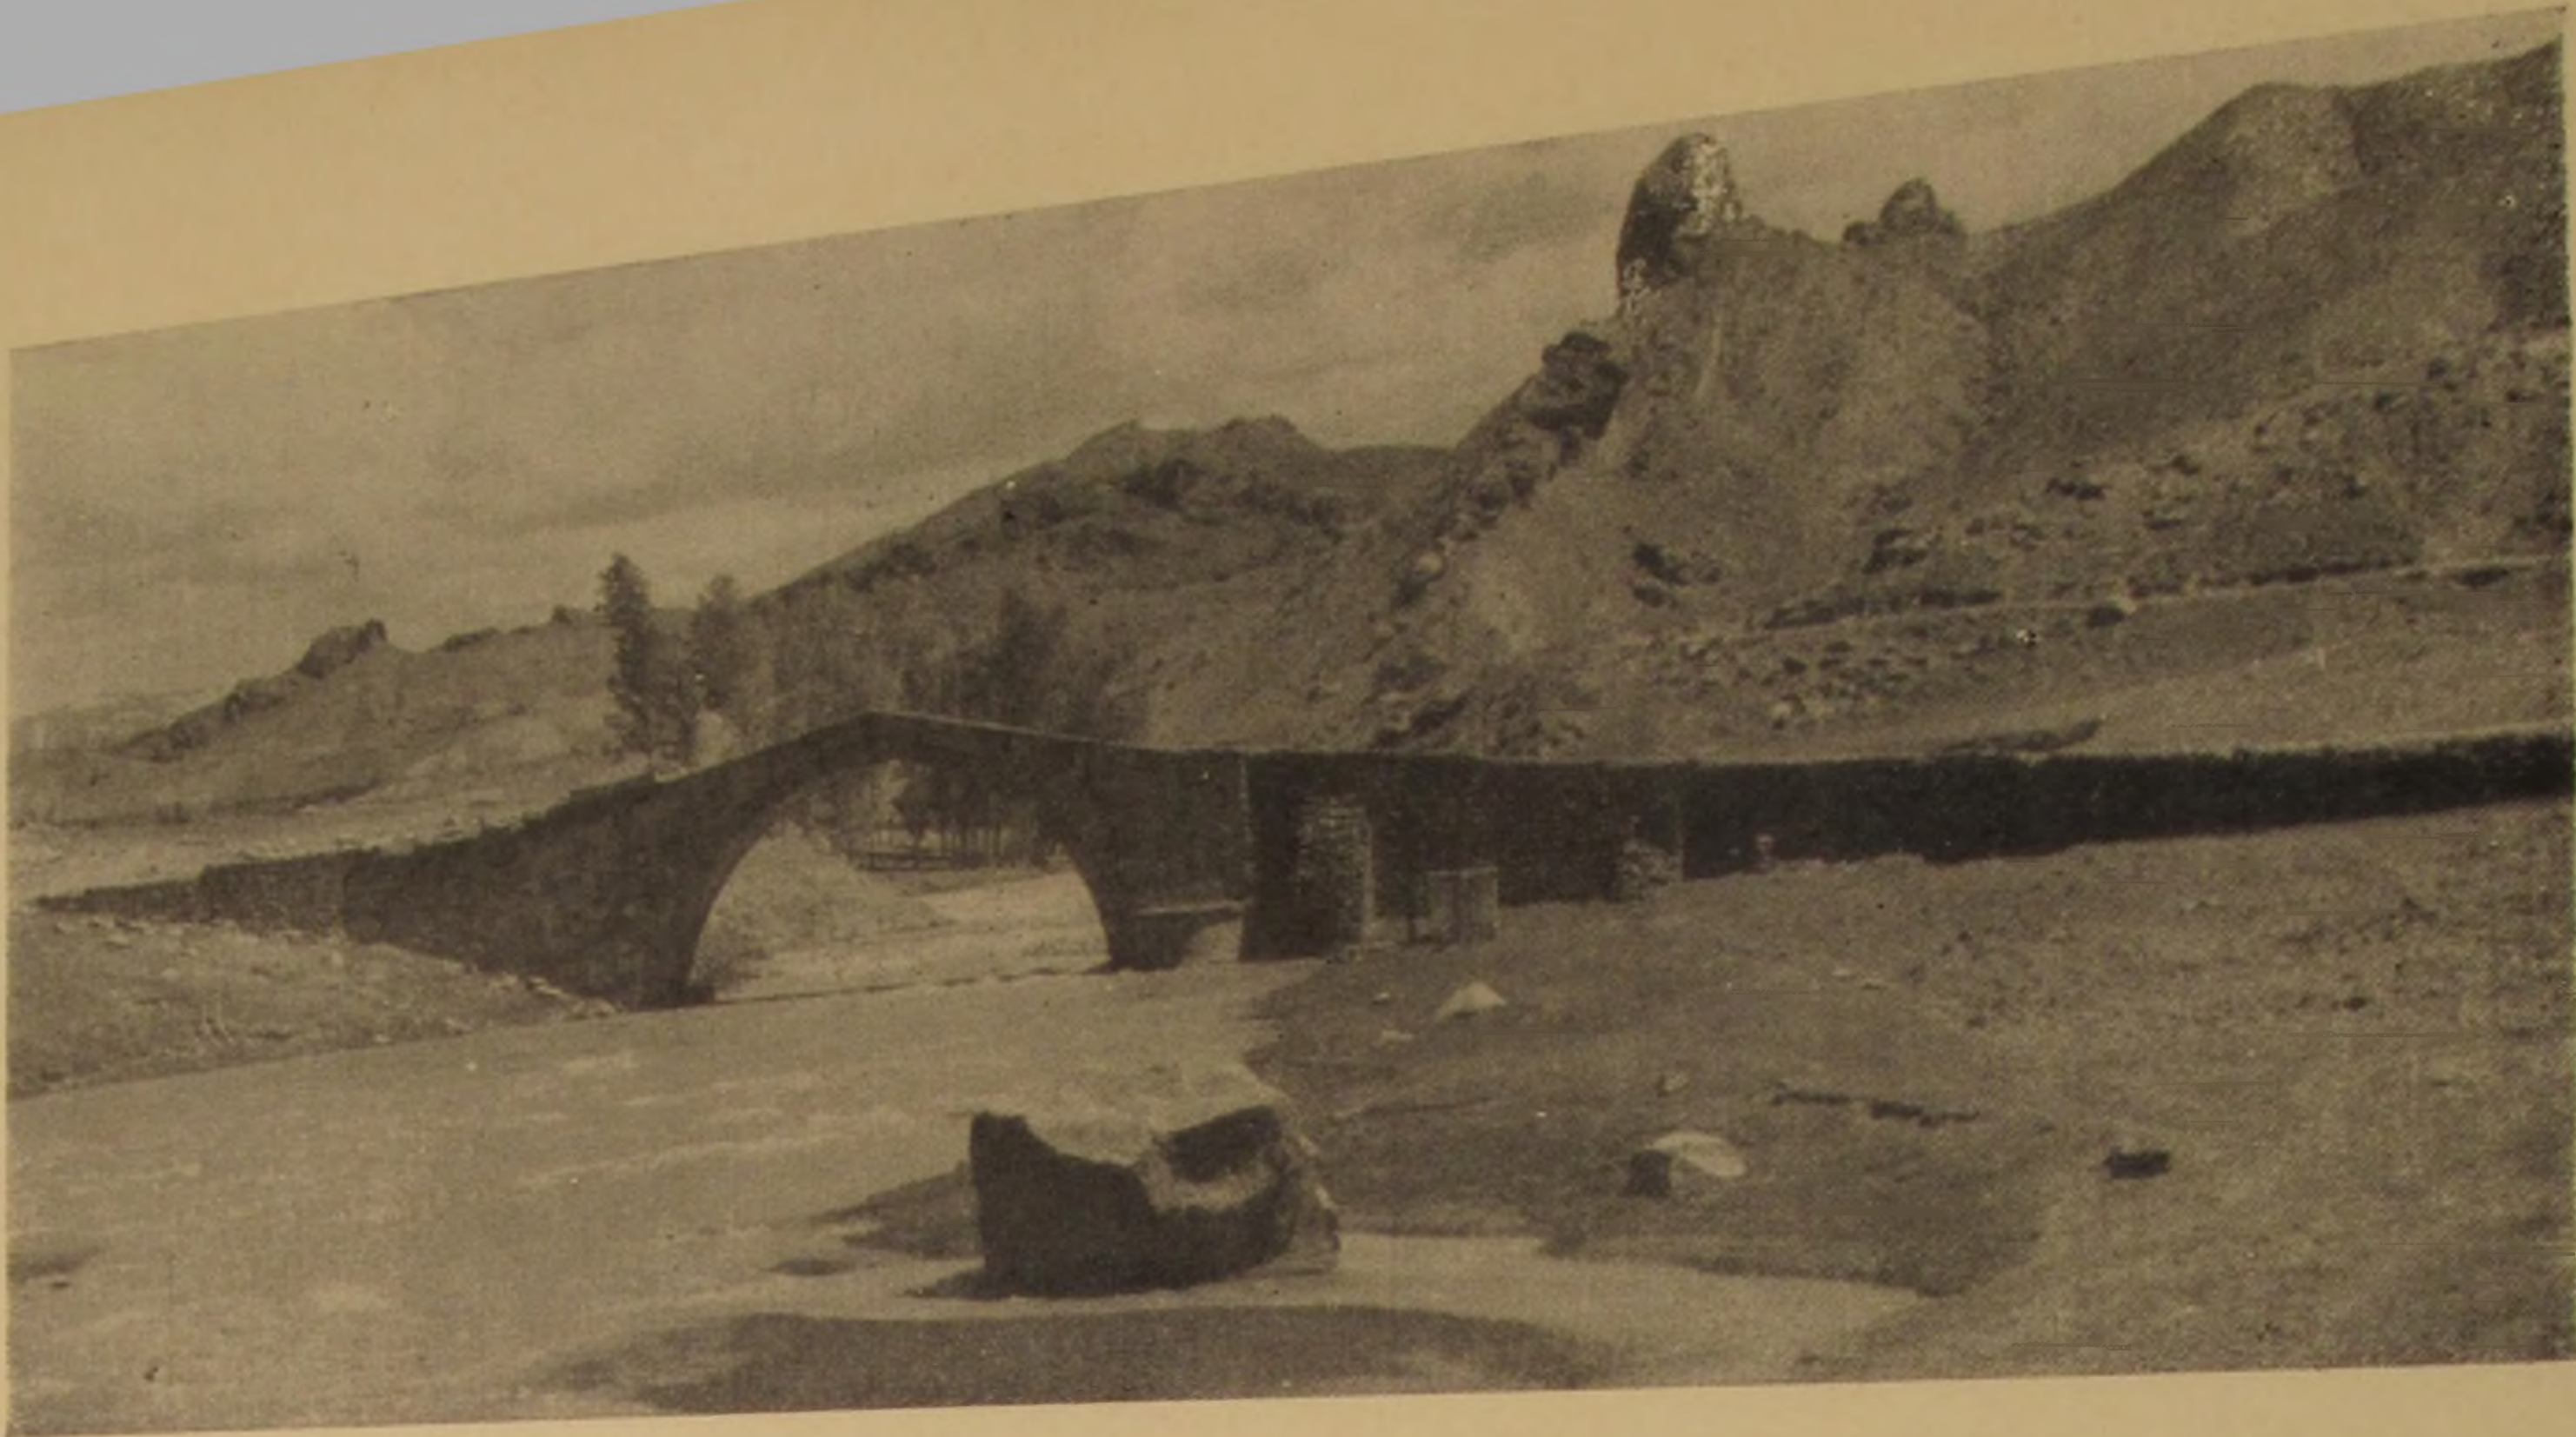
Նկ. 94. Եղեգնաձորի կամուրջը վերանորոգումից հետո:

1940 թվականի աշխատանքների ընթացքում հիմնականում կատարվել է կառույցի ճակատների վերաշար, քանի որ նրանց շարքերի սրբատաշ քարերը բավականին փքվել էին ու սպառնում էին ամբողջ որմածրի քայքայմանը։ Սակայն դրանով չապահովվեց կամրջի պատշաճ վիճակը և արդեն 50-ական թվականներին նույն դրուժյունը կրկնվեց։ Ինչպես այս անգամ պարզվեց, վթարային վիճակը ստեղծվում էր կամրջի դրենաժային համակարգի շարքից դուրս գալու հետևանքով, որի վերանորոգումը 1955 թ. դարձավ կամրջի նորոգման աշխատանքների հիմնական նպատակը։ Հաստատվեց, որ դրա շնորհիվ, կառույցի կոնս-

տրուկ ցիաներում տեղի են ունեցել ղգալի տեղաշարժեր, հատկապես նրա ճակատային հարթությունների ու թաղերի մասում, որի հետևանքով բավականին ընկել էր կամրջի կրող ունակությունը, նախկինում սահմանված 12—14 տոննանոց տրանսպորտի անցման համար: Այդ կապակցությամբ, անհրաժեշտ եղավ լրիվ բացել կամրջի երթևեկային մասը: Այդ նույն ժամանակ վերաշարվեցին նաև կամրջի ճակատային մասերի որմածքների բոլոր փրված մակերեսները: Այդ աշխատանքների շնորհիվ կառույցը ամրացվեց տեխնիկական միանգամայն հուսալի ձևով:

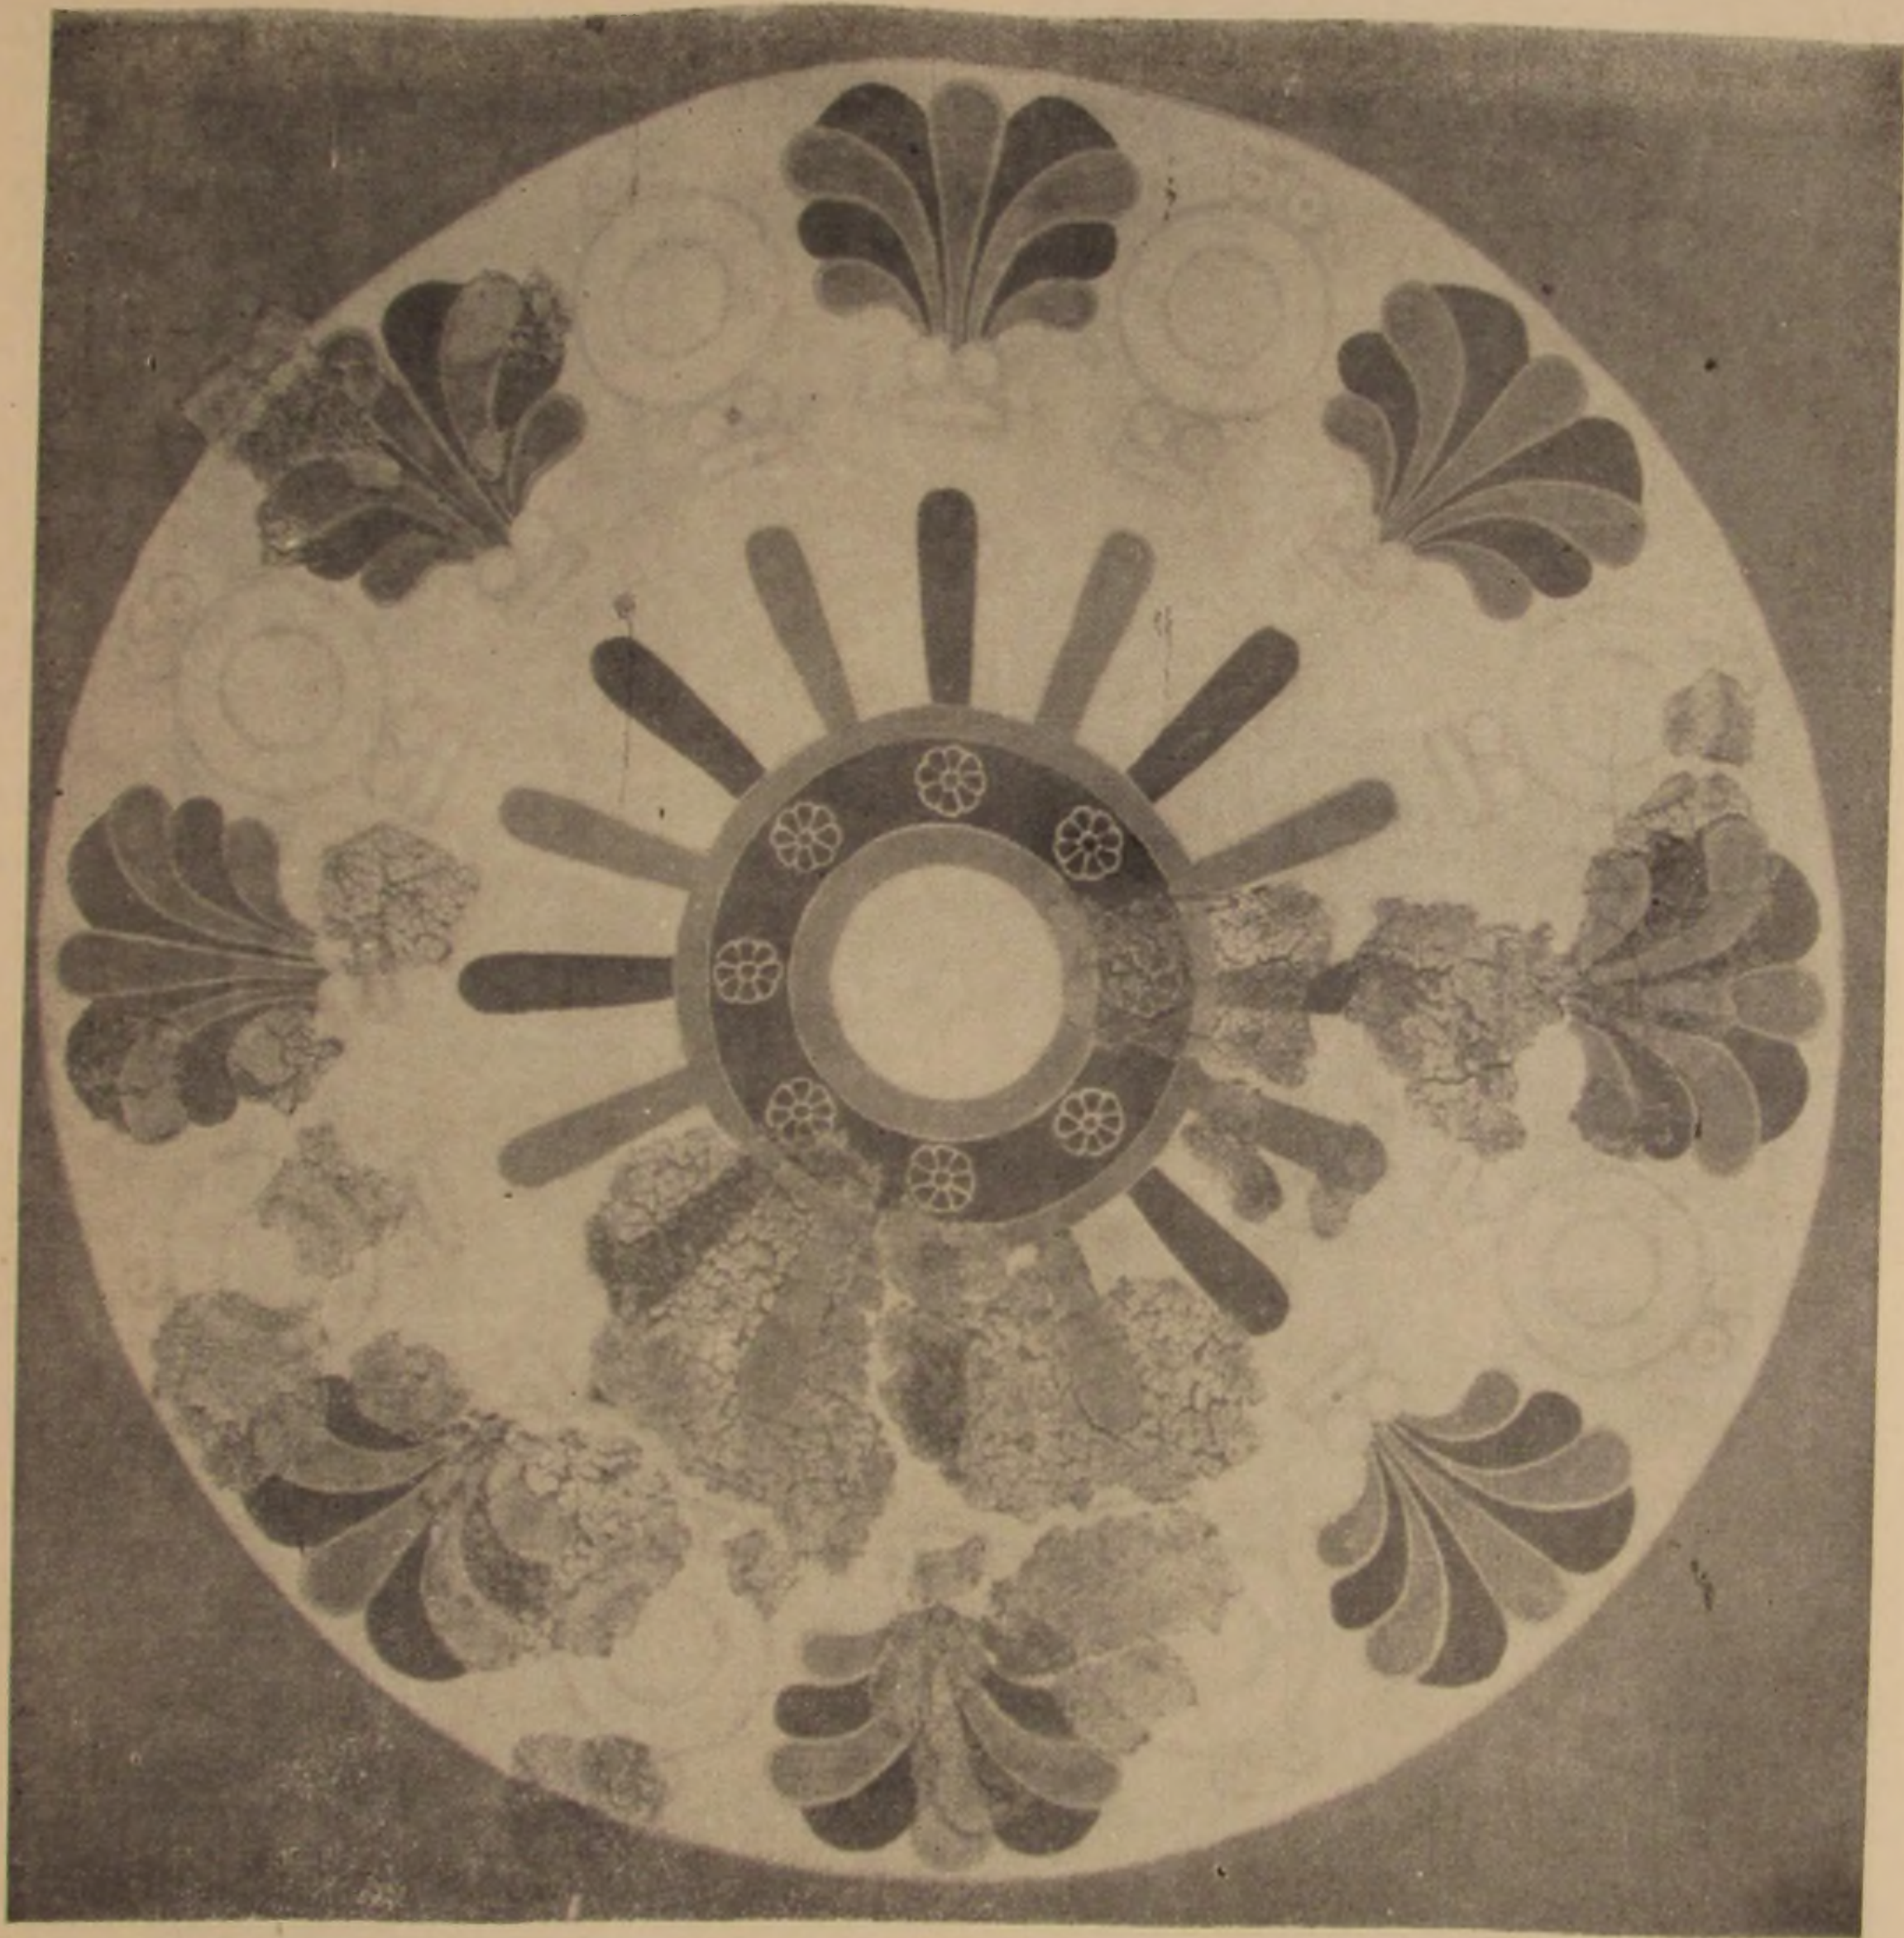
Նկ. 114. Բեյշեբախի, միջնաբերդի վերականգնած
որմանակարը:

1968 թվականին էրեբունիի միջնաբերդում
վերականգնվեցին արտաքին սյունասրահի, խալ-
դիի տաճարի սյունասրահի մի մասը, պերիստիլ
բակի և փոքր դահլիճի որմնանկարները: Առանձ-
նապես հարուստ և գունեղ էին Արգիշտի պա-
լատի որմնանկարները: Այնտեղ, օրինակ, պե-
րիստիլ բակի պատերը ներկված էին կարմիր
գույնով, իսկ նույն տեղում գտնվող պալատա-
կան Սուսի տաճարի պատերը կապույտ էին: Այս-
պիսով ստեղծվում էր հակադիր գույների ներդաշ-
նակություն: Սուսի տաճարում ինչպես և պալա-
տական դահլիճում եզրագարդերը, մի քանի հո-
րիզոնական շերտեր են, որոնցում վերևից ներքև
